Archäologie und Denkmalpflege im Kanton Solothurn

Ein Wohnstock der bäuerlichen Elite des 19. Jahrhunderts in Balm bei Messen

Messen, Balm bei Messen, Wohnstock Lüterswilstrasse 15

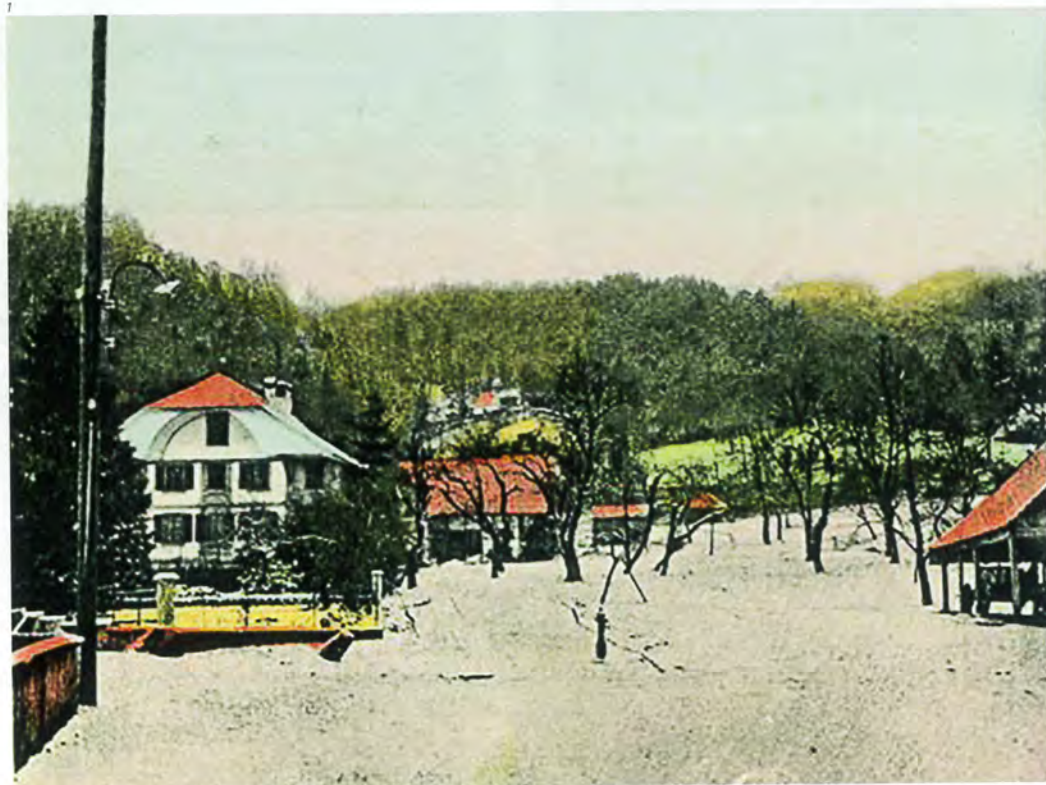
Abb. 1
Ausschnitt aus einer Postkarte von 1913 mit dem Wohnstock und dem vorgelagerten Garten. Der Riesen-Lebensbaum (Thuja, am linken Bildrand) hatte bereits damals eine beachtliche Grösse und dürfte etwas älter sein als die mündlichen Überlieferungen glauben machen.

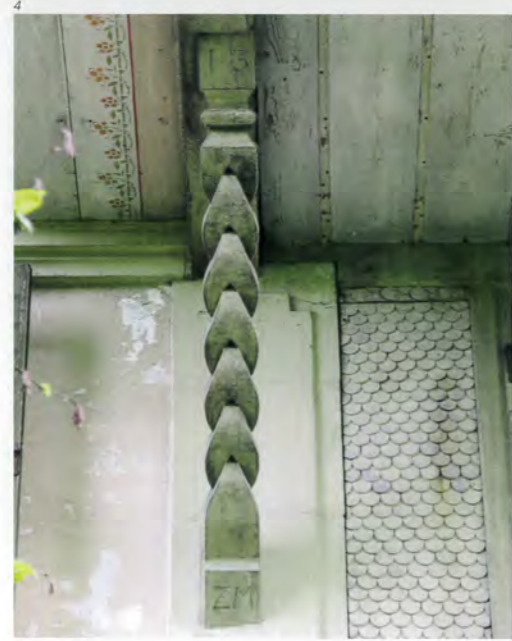
Abb. 4
Rechter Zopfbügel mit der Jahreszahl «13» (1813) und den Initialen «ZM» (Zimmermeister Hans Ziegler). Foto 2006.

Es erstaunt angesichts dieser Situation nicht, dass sich Adam (II.) und Elisabeth Schlup-Rätz zu Beginn der 1810er Jahre entschlossen, den eigentlich erst knapp 20 Jahre zuvor durch Adams Eltern neu errichteten Stock bereits wieder vollkommen erneuern zu lassen. Damit konnten sie noch besser als zuvor ihren neuen Status nach aussen sichtbar machen.⁶ Dieser repräsentative Neubau war gemäss den Inschriften an den Zopfbügen 1813 (Abb. 4) abgeschlossen. Der Stock wies zu diesem Zeitpunkt wahrscheinlich bereits Lauben auf, über die der Zugang ins erste Obergeschoss erfolgte. Es ist durchaus möglich, dass beim Neubau von 1813 auch der Keller vergrössert wurde, indem der nördliche Kellertrakt mit der Quertonne angelegt wurde. Möglicherweise stammen die in diesem Raum verwendeten, sehr qualitativ gehauenen Sandstein-Spolien vom nur etwa 20 Jahre alten Vorgängerbau. Für diese These würde die Tatsache sprechen, dass sie nur ganz leicht verwittert sind.

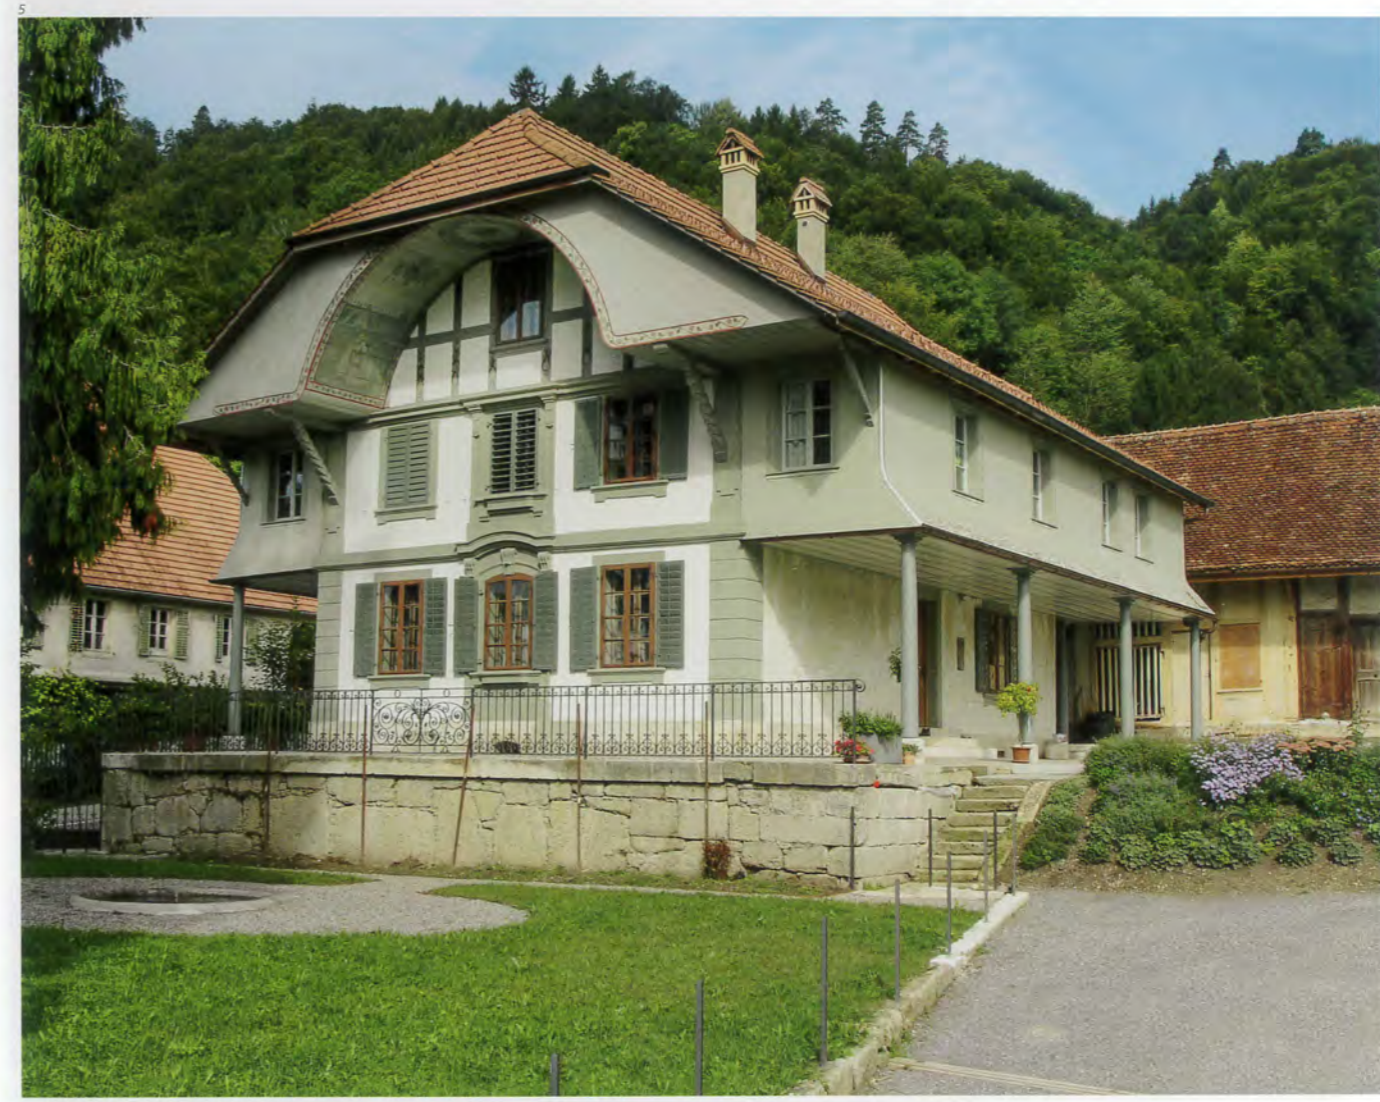
Abb. 5
Südfassade des herrschaftlichen Wohnstocks nach der Restaurierung. Foto 2017.

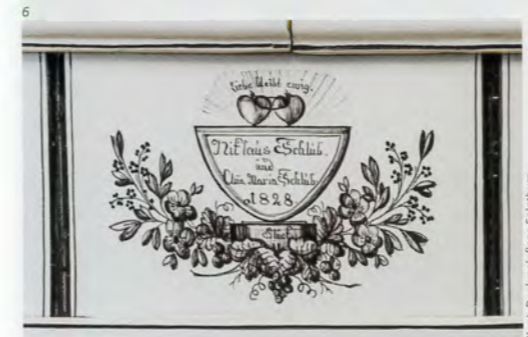
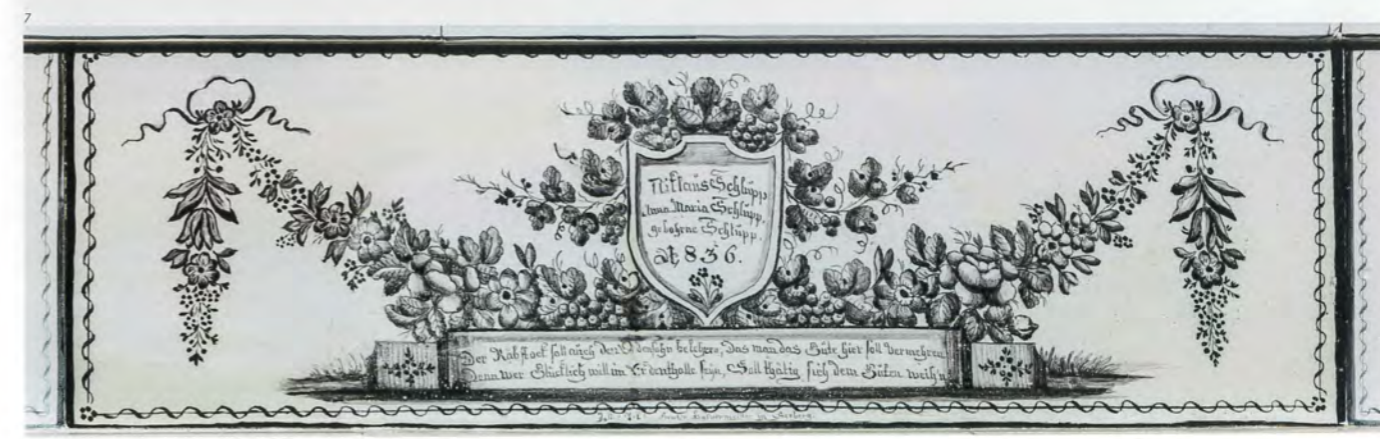
Abb. 6 und 7
Datierte Ofenkacheln der Egli-Kachelöfen im Erdgeschoss (1828) und im Obergeschoss (1836) mit den Inschriften des Besitzer-Ehepaars: Niklaus Schlup und Anna-Maria Schlup. Fotos 2016.

Die erste Erhöhung des Versicherungswerts aus dem Jahr 1835 könnte von Um- oder Ausbauten herrühren, in deren Zusammenhang auch die Ründe und die Balken des Riegs an der Hauptfassade (diese von einer anderen Hand, wahrscheinlich aber zeitgleich) bemalt wurden. Aufgrund stilistischer Details ist davon auszugehen, dass diese aus der Zeit um 1830 stammen.⁹ Es ist daher anzunehmen, dass es sich beim Besitzerpaar, das auf der einen Seite der Ründe dargestellt ist, um Anna-Maria und Niklaus Schlup-Schlup handelt (Abb. 8 und 27). Ebenfalls zu einer Wertsteigerung beigetragen haben dürften drei Egli-Öfen, die zwischen 1828 und 1836 eingebaut worden sind. Auf allen finden sich Kacheln mit Inschriften des Besitzer-Ehepaars (Abb. 6 und 7).

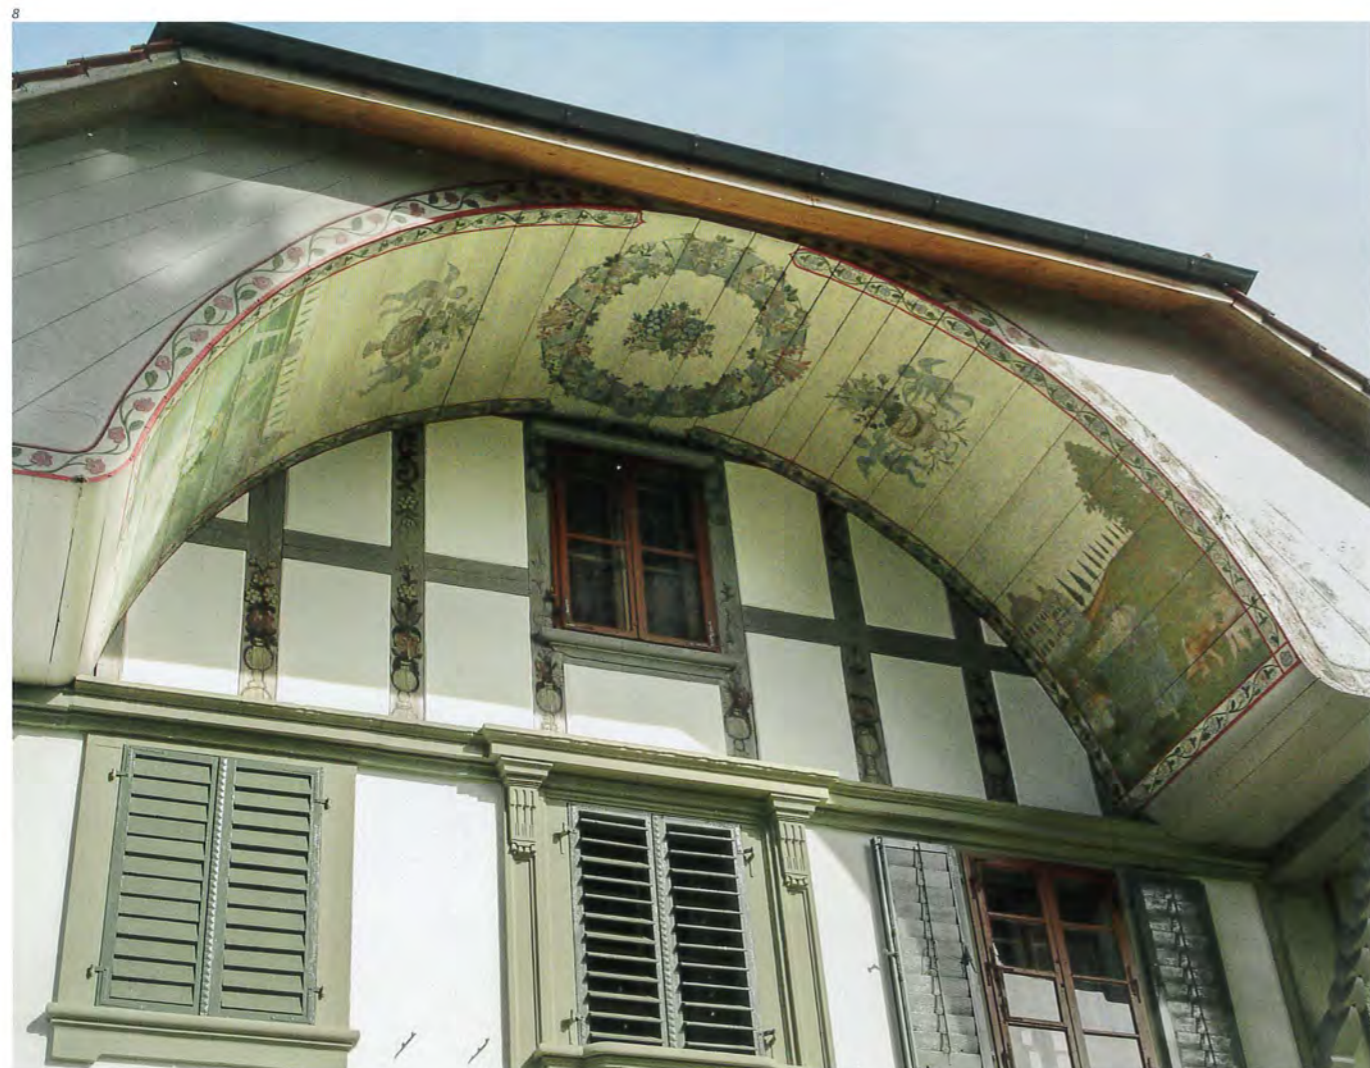
Abb. 8
Untersicht der Ründe mit
dekorativen Malereien nach der
Restaurierung. Foto 2017.

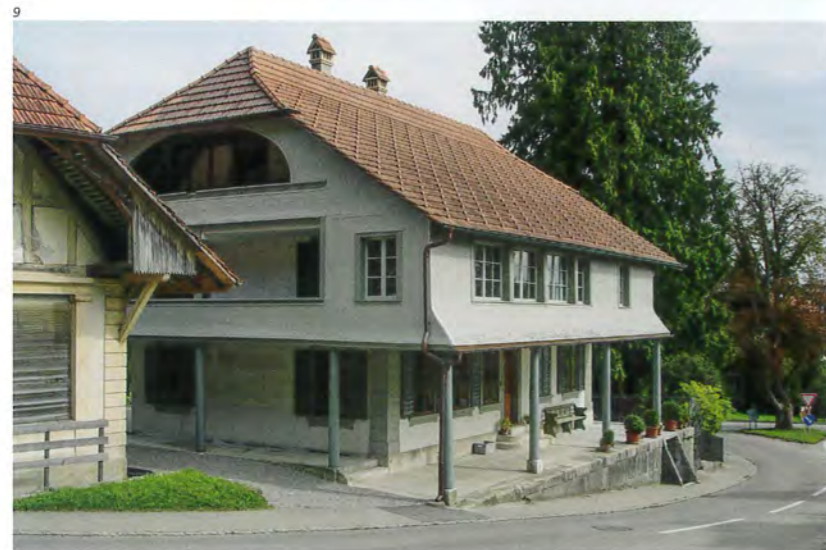
Abb. 9
Ansicht von Norden mit der
umlaufenden, mit Holz-
schindeln verkleideten Laube.
Foto 2017.

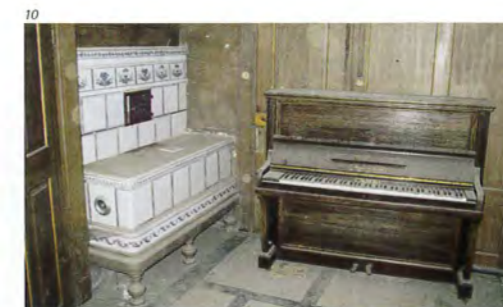
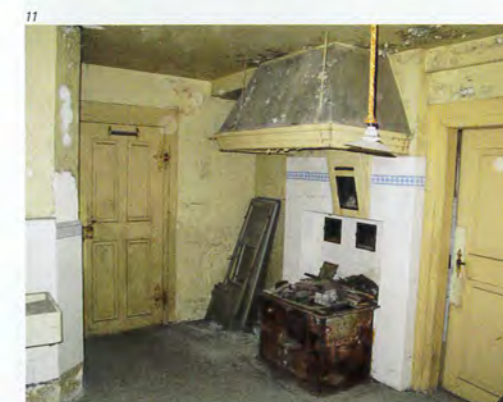
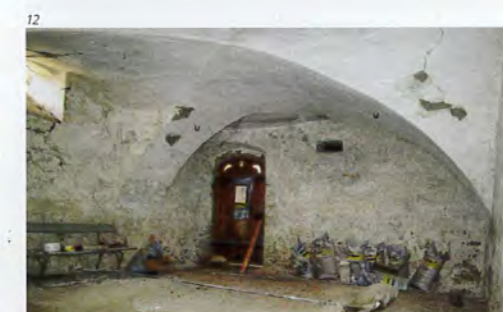
Abb. 10–12
Impressionen vor der Restaurierung: Kachelofen und Klavier im Zimmers Süd des Erdgeschosses (oben), Küche mit Hutte (Mitte) und Keller mit Kreuzgewölbe (unten). Fotos 2013.

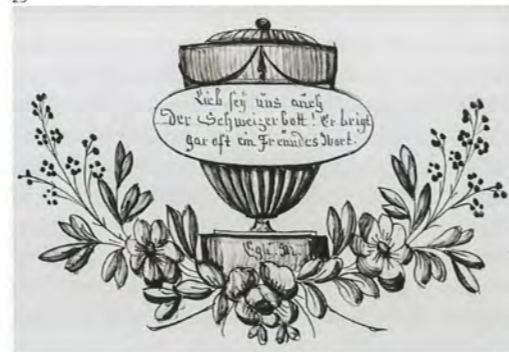
Abb. 23
Vom Ofenbauer Egli signierte
Kachel am Ofen von 1828.
Der Spruch nimmt Bezug auf
das liberale Wochenblatt
«Der Schweizerbote».
Foto 2016.

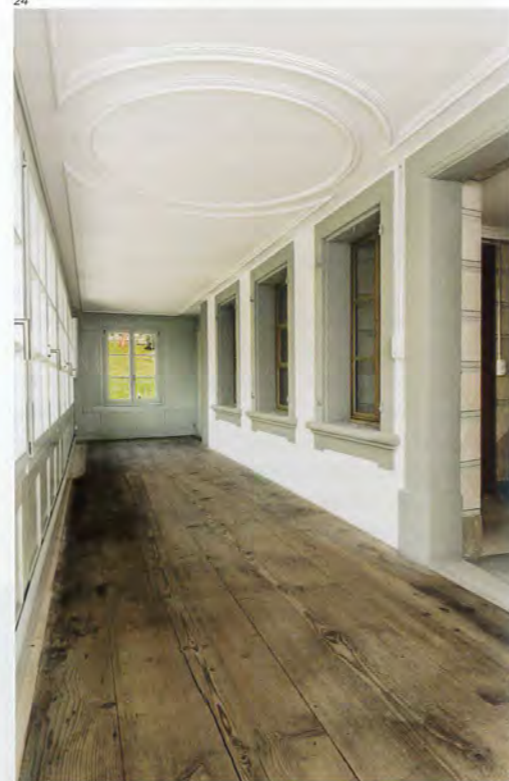
Abb. 24
Laube West nach der Restau-
rierung. Die Lauben waren in
einem sehr schlechten Zustand
und mussten tiefgreifend sa-
niert werden. Die Bodenbretter
und das Stuckprofil der Gips-
decke geben dem Raum
zusammen mit der ursprüng-
lichen Aussenfassade eine
sehr schöne Atmosphäre.
Foto 2016.

und sorgfältig freigelegt und restauriert werden. Partien mit erheblichen Schäden hingegen wurden entfernt und neu aufgebaut. Die Statik der Lauben musste tiefgreifend saniert werden, der Holzschindelschirm wurde erneuert. Die alten Fenster, Vorfenster und Fensterläden konnten erhalten und sorgfältig saniert werden. In den vorher unbeheizten Lauben wurden neue Fenster eingebaut. Freilegungsproben zeigten, dass auf den Untersichten der südseitigen Rinde mehrere Fassungen vorhanden waren. Nach der Dokumentation wurden mit einigem Aufwand die beiden oberen Schichten behutsam entfernt, sodass die Malerei der dritten Fassung zum Vorschein kam. Um die Lesbarkeit zu gewährleisten, wurden Fehlstellen sehr zurückhaltend retuschiert, hauptsächlich beim Hintergrund und in den Umgebungen. Das Giebfeld in der Südfassade wurde wieder auf das ursprüngliche Riegbild zurückgebracht. Nach der Entfernung der Putzschicht kamen auf den Riegeln ornamentale Bemalungen hervor. Ob diese mit der Ründemalerei einhergehen, ist fraglich; es scheinen eher nachträgliche Ergänzungen zu sein.

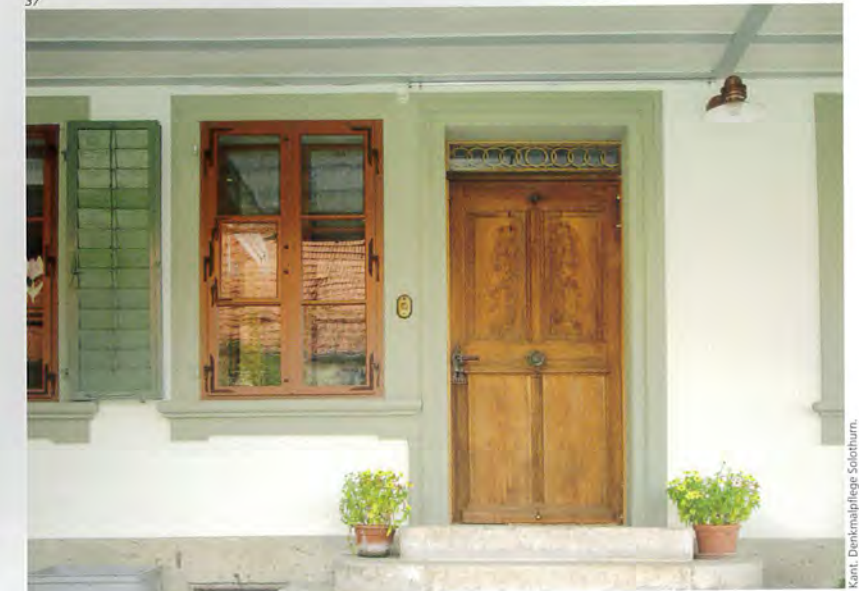
Abb. 37
Westliche Eingangspartie unter der Laube. Sowohl die Türen als auch die Fenster wurden sorgfältig restauriert. Mit den alten Gläsern haben die Fenster ihren besonderen Charme als «Augen» des Hauses behalten. Was für ein Kontrast zu einem heutigen Fenster mit komplett glatten Isoliergläsern. Foto 2017.

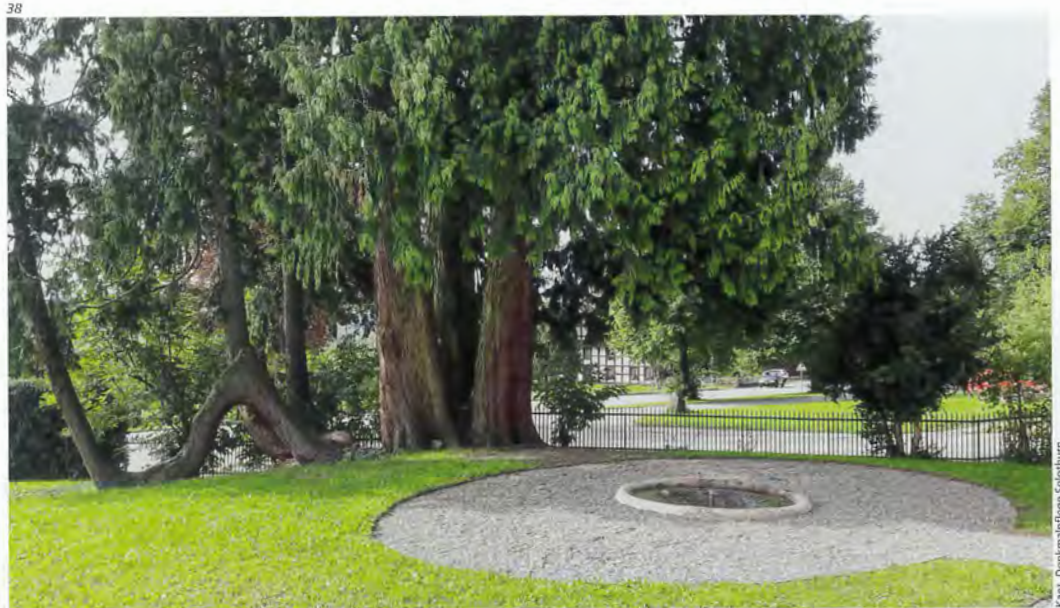
Abb. 38
Garten mit kreisrundem
Springbrunnenbecken, dem
mächtigen und noch sehr
vitalen dreistämmigen Riesen-
Lebensbaum (*Thuja plicata*)
mit weiteren drei Seiten-
stämmlingen sowie dem
dekorativen Eisenzaun.
Foto 2017.

musste das Totholz aus den Kronen entfernt werden, und die Stämme erhielten eine Kronensicherung mit Seilverbindungen.
Im Zusammenhang mit Beiträgen von Bund und Kanton an die fachgerechte Restaurierung sind der Wohnstock inklusive dem Nebengebäude und der Gartenanlage 2013 unter kantonalen Denkmalschutz gestellt worden.
